# Bouwkundig inspectierapport

Naar aanleiding van gebreken

**[REDACTED]**  
Datum inspectie: Vrijdag 9 april 2021

Rapportnummer: 2021-118

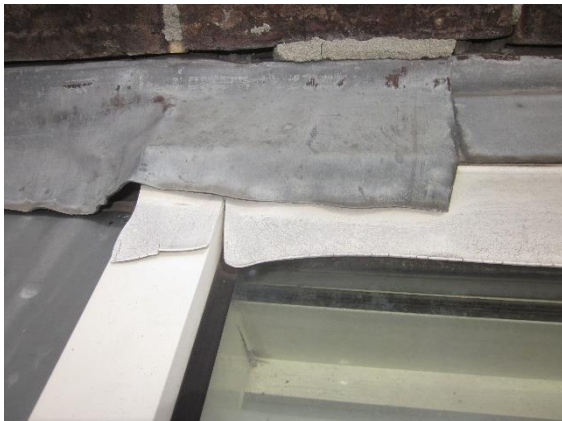
Punt 1 foto 1

Tijdens controle van het dak blijkt dat de rubbers welke aansluiten op de dakramen kort aan het worden zijn. Hierdoor kieren de aansluitingen van het kozijn met de gevel.

Naar aanleiding van bovenstaande punten is te concluderen dat de oorzaak van de tocht klacht een combinatie is van daadwerkelijke tocht welke door de kieren van de aansluiting zoals genoemd in punten 1, 2 en 3 ontstaan. Maar ook een stukje koude val door warmere lucht welke wordt afgekoeld door de glasoppervlakte van de lichtstraat. Dit zal dan ook vooral merkbaar zijn als de binnentemperatuur hoger is dan de buitentemperatuur waarbij hoe groter het verschil van temperatuur hoe meer koude val zal optreden.

- Stap 1 De opening zoals aangegeven bij punt 3 dichtten met een flexibele kitnaad en eventueel de opening achter de koker opvullen met glaswol of steenwol.
- Stap 2 De openingen zoals aangegeven bij punt 1 dichtten.
- Stap 3 De aansluiting tussen het gevellood en het daklicht zoals aangegeven bij punt 2 afkitten.

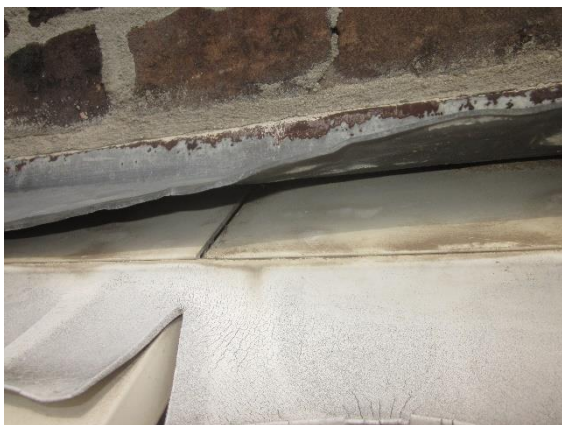
Punt 2 foto 1

Aanvullen op punt 1 is geconstateerd dat het gevellod los op de rubber/kozijn ligt waardoor luchtstromen tussen het rubber en het gevellod kan blazen.

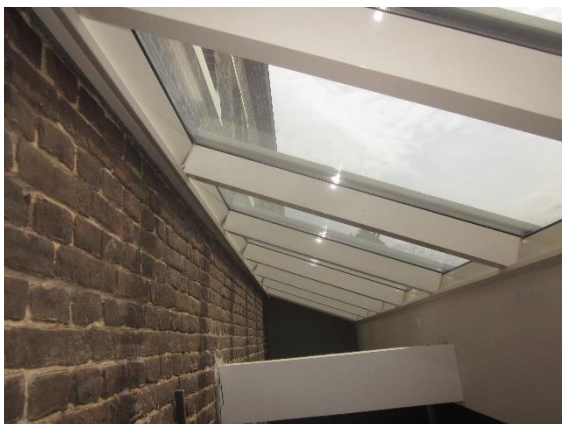
Punt 3 foto 1

Bij controle met de rook is geconstateerd dat er een lichte tocht tussen de profiel aansluiting en de binnen gevel is. Na verder onderzoek lijkt het erop dat open ruimte achter het profiel dezelfde ruimte is welke onder de onder de afwerkstip van het gevelllood zit.

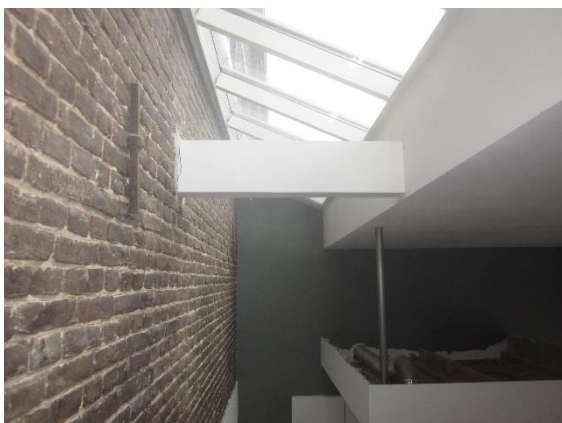
Punt 4 foto 1

Op 9 april is geconstateerd de rook licht wervelt onder het glas en geleidelijk binnen enkele minuten langzaam zakt.

Op 4 mei is geconstateerd de rook licht wervelt onder het glas en geleidelijk maar met meer snelheid zakt dan op 9 april jl. de gevoels temperatuur was ook lager door de wind.

- Stap 4a het plaatsen van een glazen barrière onder het bestaande glas en de binnenruimte.
- Stap 4b het vervangen van het dubbel glas naar een beter isolerende kwaliteit glas.
- Stap 4c het vervangen van de lichtstraat en zorgen voor betere detailleringen.
