# Rapport

## Duurzaamheidsadvies Energiebesparing

Kerkstraat 1, 6088AA Roggel  
Donderdag 3 oktober 2019 Rapportnummer 19000

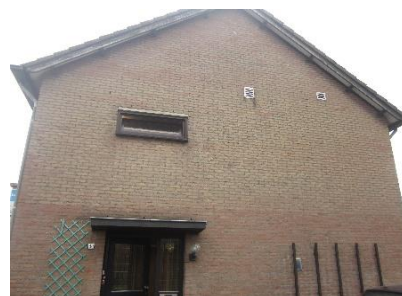
### Gevelisolatie

Oppervlakte	109	m <sup>2</sup>
Dikte spouw	7	cm
Huidige isolatiedikte	1	cm
Type isolatie	n.v.t.	
Aanwezigheid van huidige isolatie	Nee

Opmerk.: Tijdens de inspectie is vocht in de muur geconstateerd. De ventilatieopeningen van de gevels zijn dicht gezet. Dit verklaart ook waarom de gevel vochtig is.

Algemeen Wanneer er veel vocht in de gevel zit kan dit ervoor zorg dat er stukken steen afbrokkelen in de vorst periode. Zorg daarom dat de muren goed worden

**Verbetering** Spouwisolatie toepassen, type isolatie nader bepalen door installateur

Opmerk.: Spouw dient vooraf door de installateur gecontroleerd te worden om koude bruggen. Het verwijderen van eventuele koudebruggen zijn niet meegenomen in de aanvullende kosten.
